「蔵王山測候所」の防風石垣跡の発見

山形大学 蔵王樹氷火山総合研究所 柳澤文孝

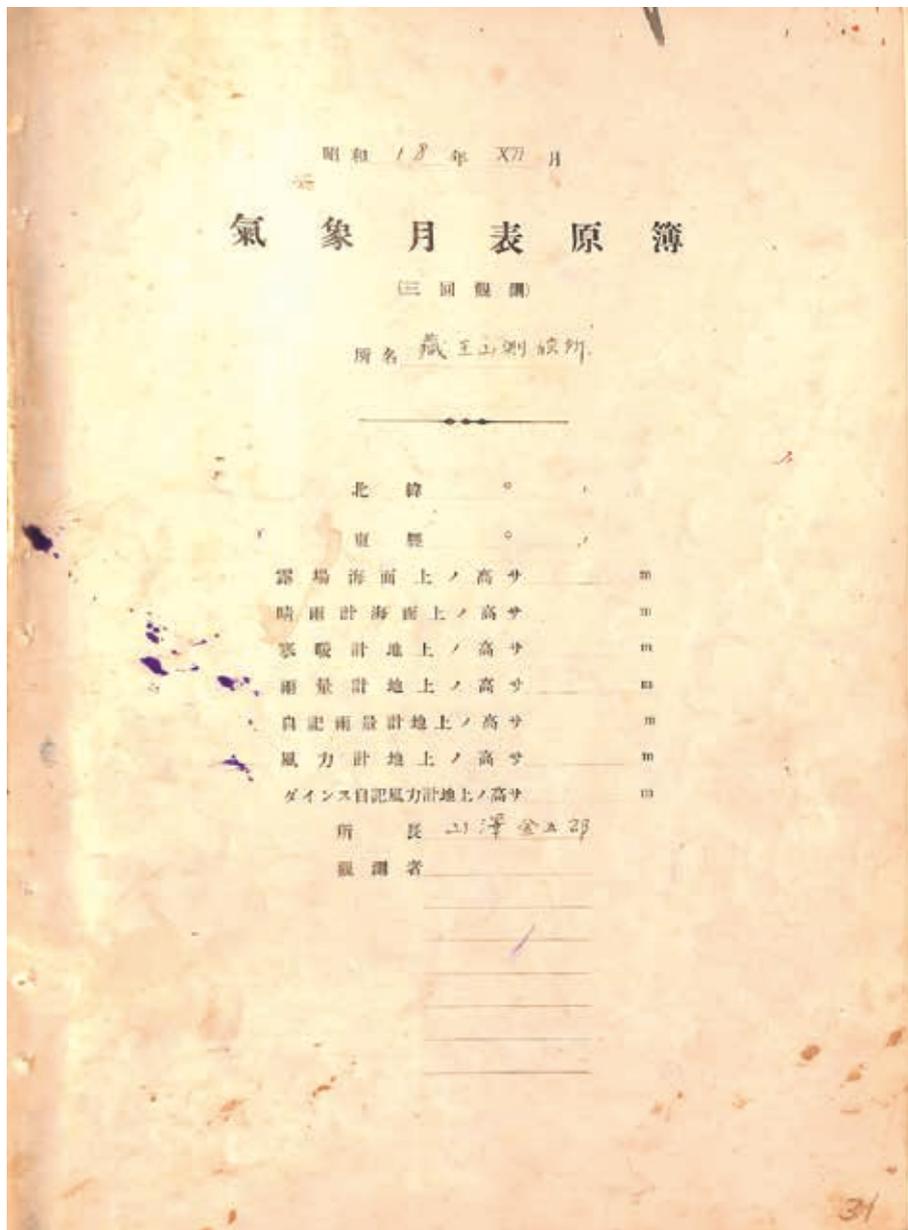
図1 気象観測記録（山形气象台所蔵）

蔵王山地蔵岳山頂には、昭和18年9月から昭和22年9月まで、中央气象台によって「蔵王山測候所」が設置されていました。これまで、「蔵王山測候所」の気象観測記録（図1－図3）・写真・

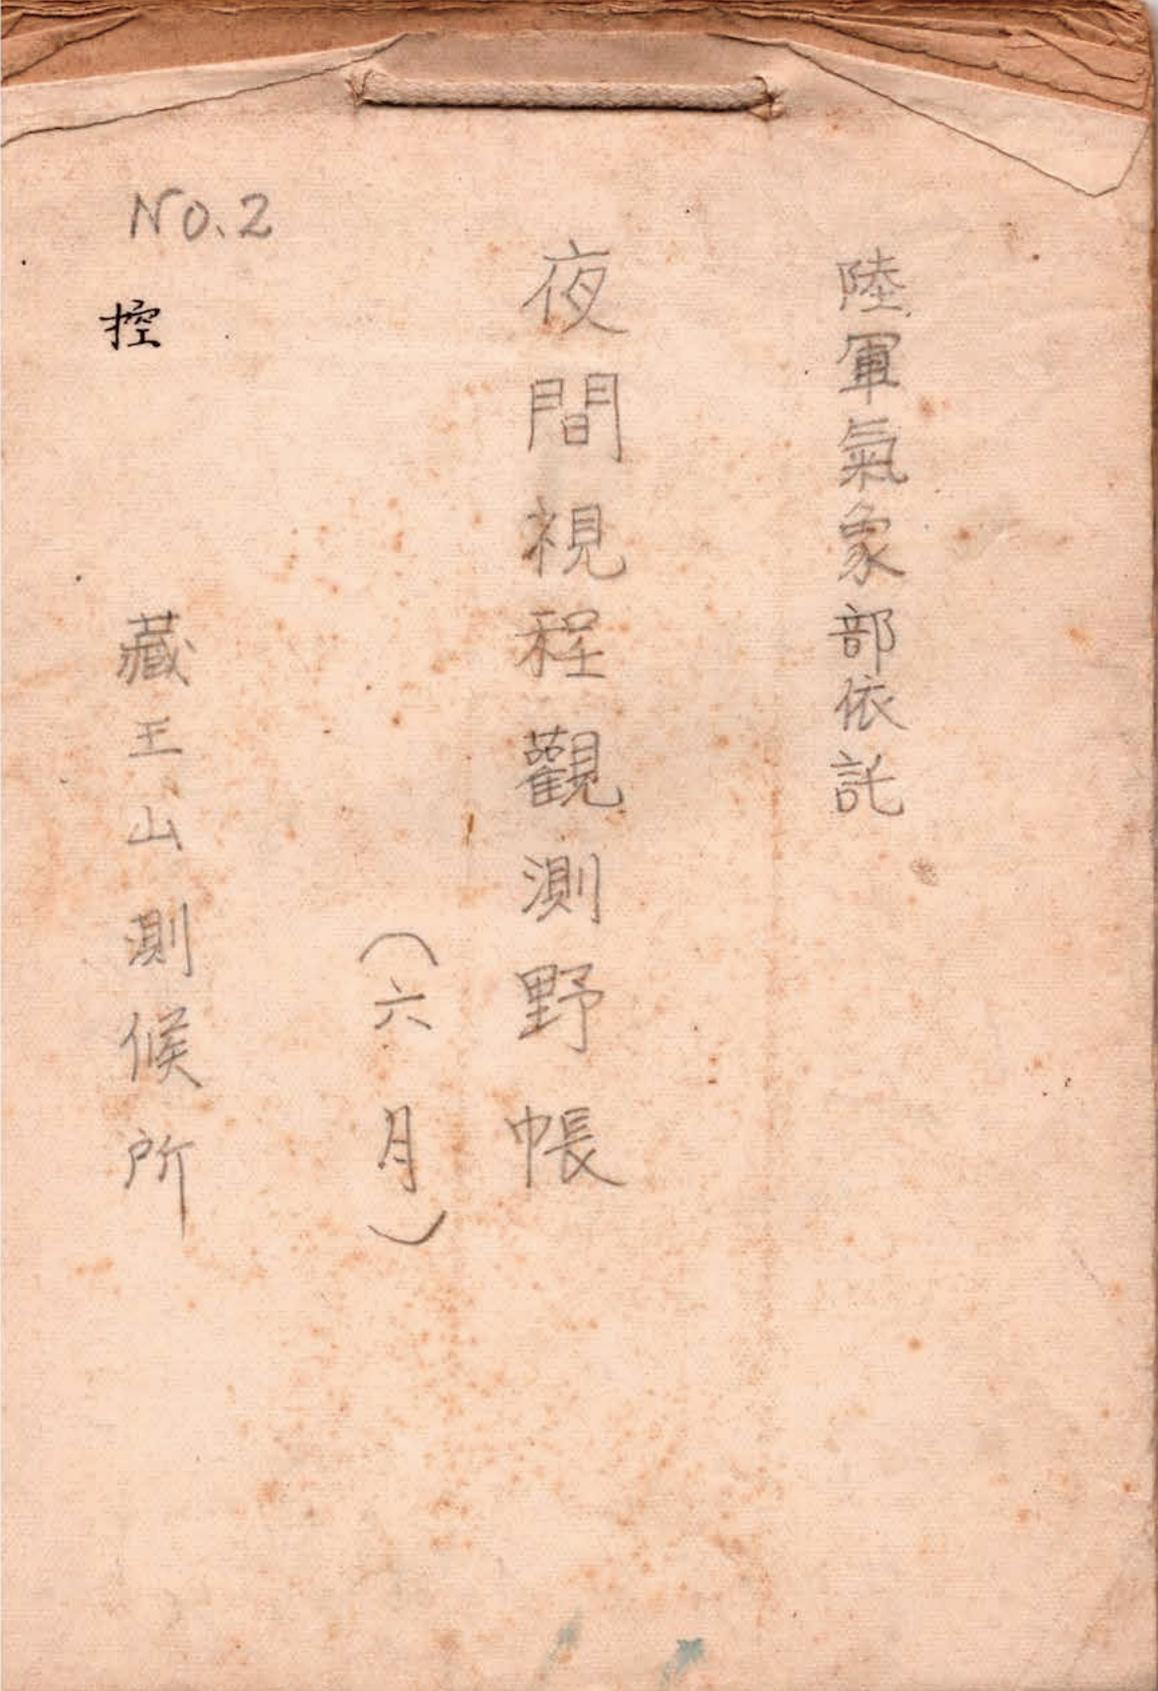
図3 氣象観測記録 (山形气象台所蔵)

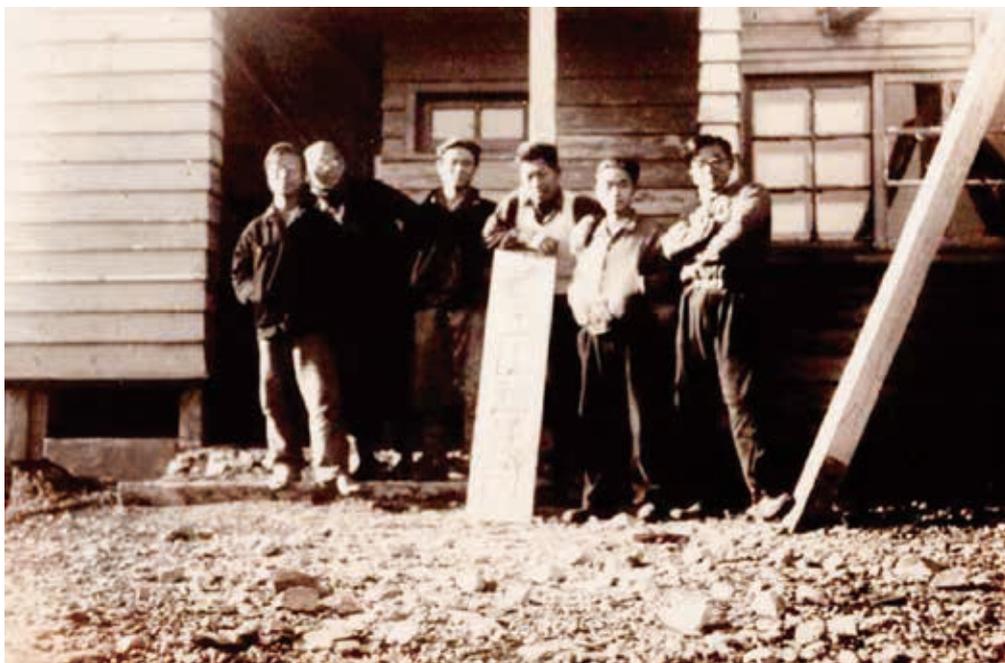
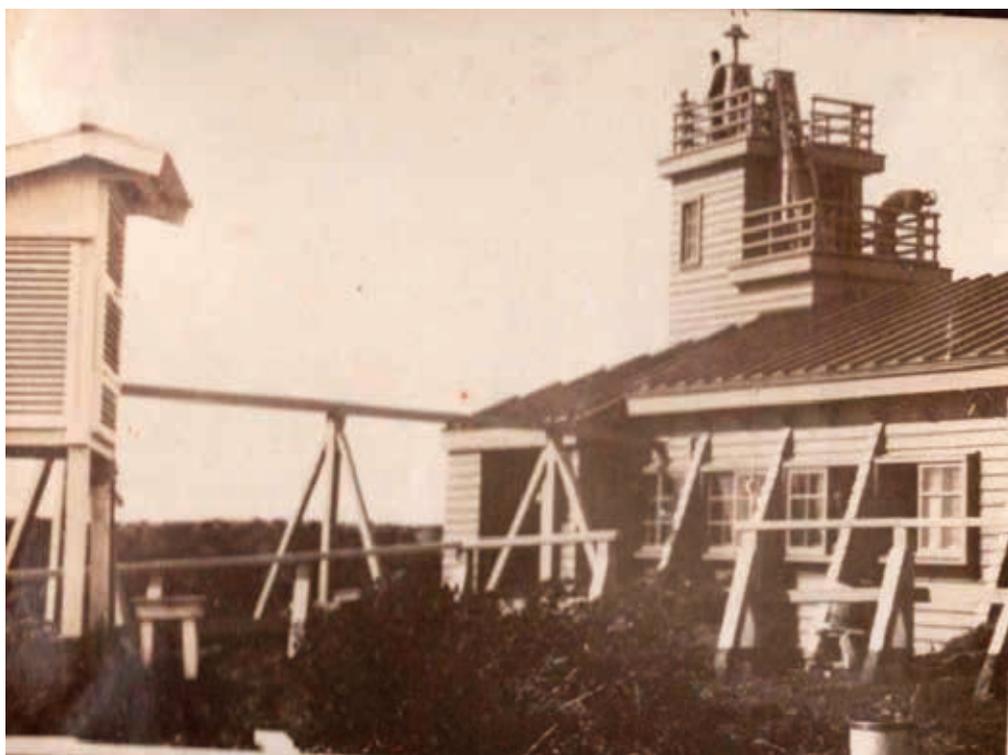
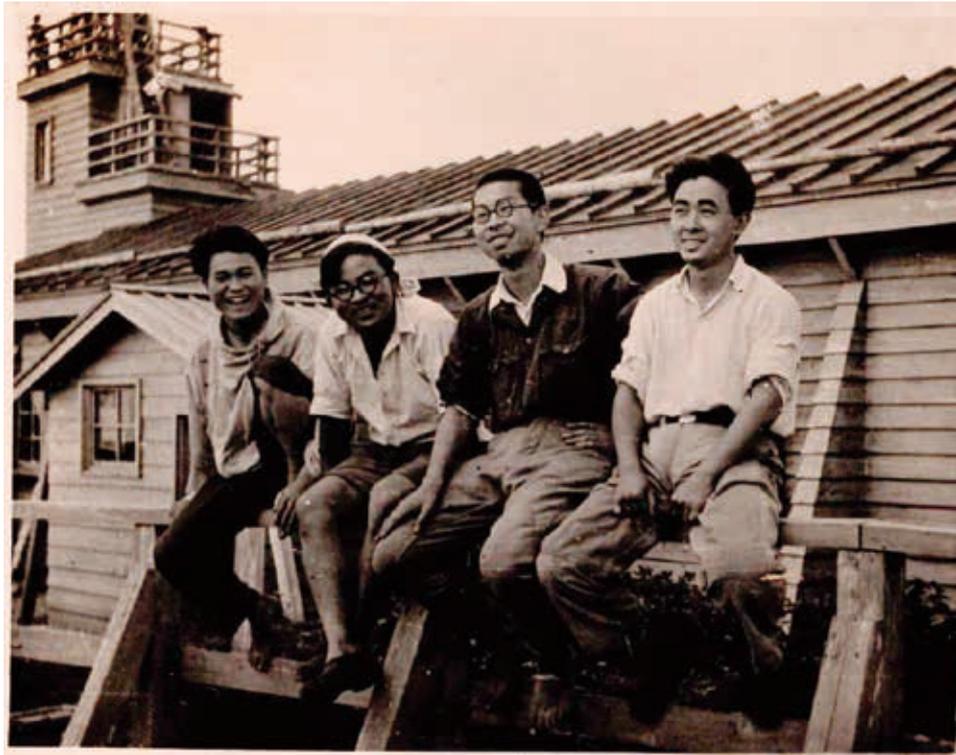
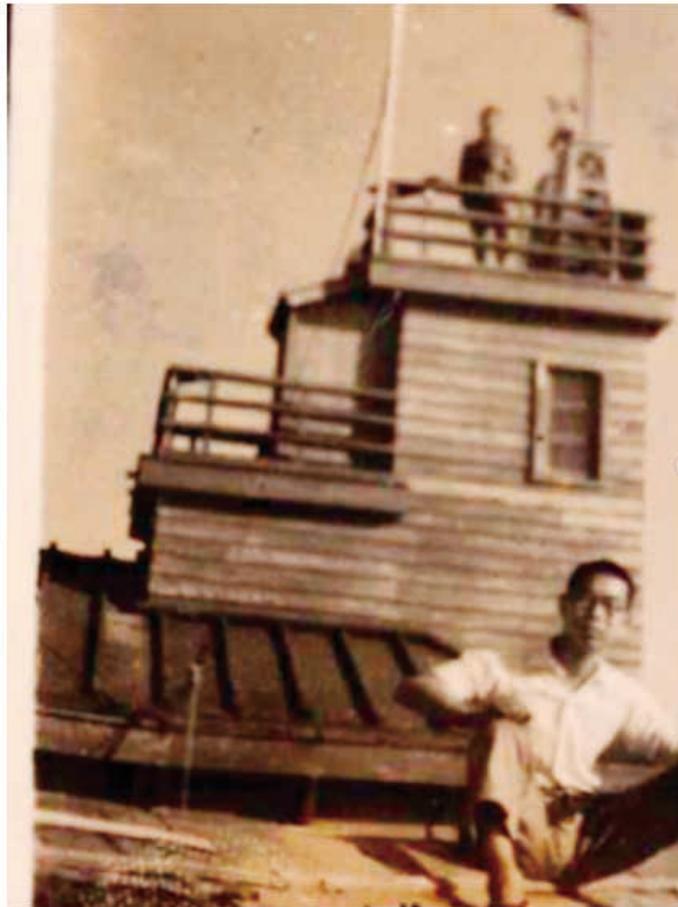
建物は平屋建て（測風棟のみ三階建て）、入口はお地藏さんからの山道に面した北側、測風棟は南側にあったとのこと（図4－図7）。

図4 「蔵王山測候所」（棚野栄司氏提供）

図5 「蔵王山測候所」と百葉箱（棚野栄司氏提供）

图6 「蔵王山測候所」(棚野栄司氏提供)

图7 「蔵王山測候所」(棚野栄司氏提供)

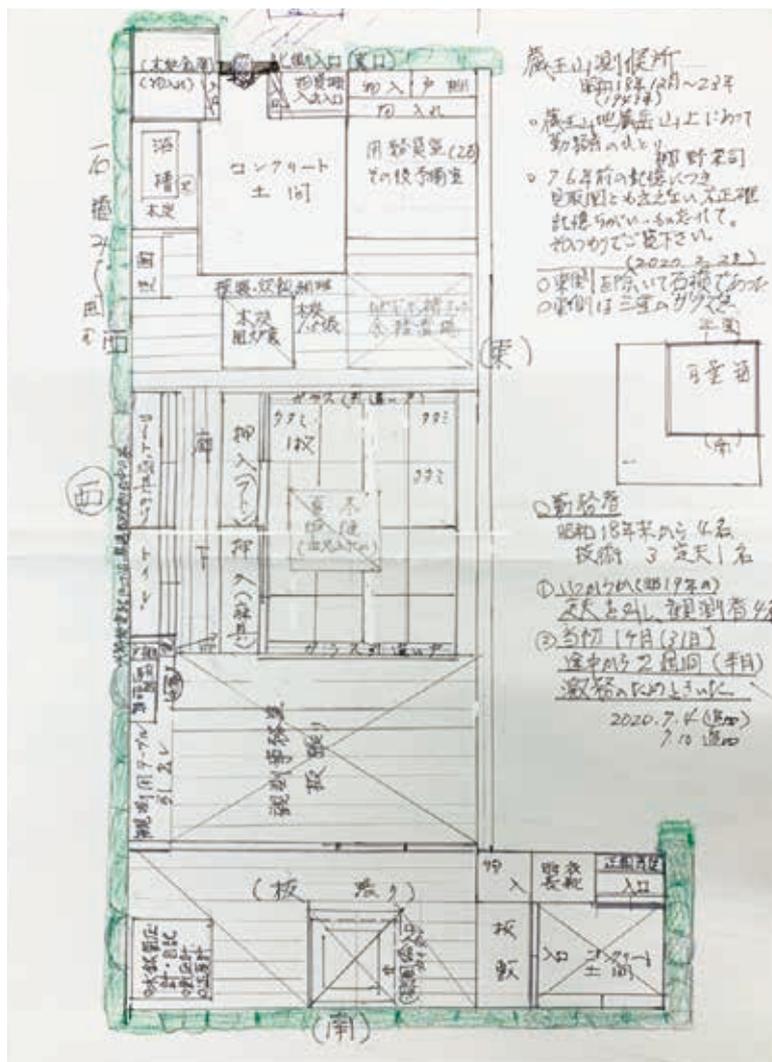
所」の内部（図8）に示します。入口付近の床はコンクリートだったようです。山形地方気象台が平成4年に出版した「山形の気象百年」によりますと、蔵王山測候所の面積は42.4坪（140.2平米）とのことでした。図面から考えますと、南北20m位、東西7m～8mの大きさではなかったかと推測されます。

図8 「蔵王山測候所」内部の様子（棚野栄司氏作成）

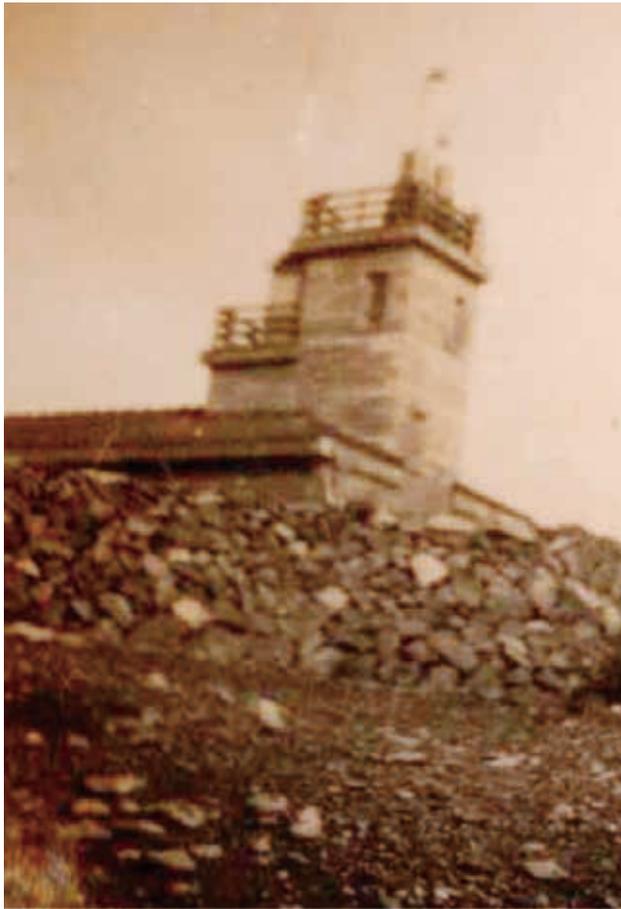
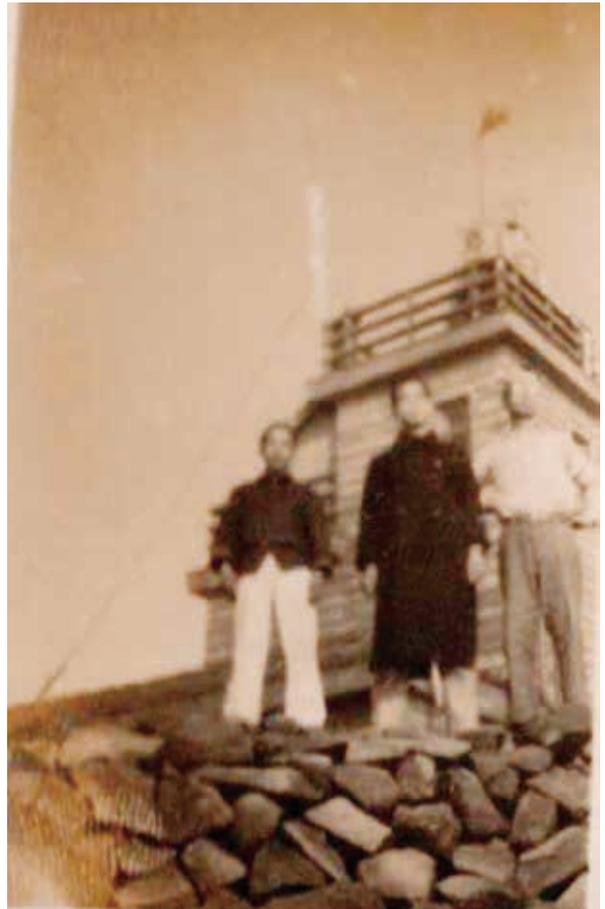
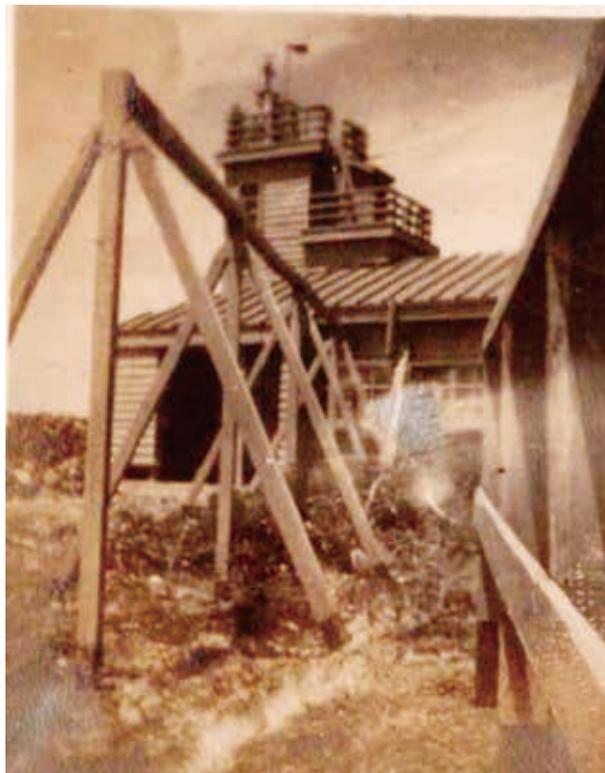
棚野氏によりますと、「蔵王山測候所」は、東側を除き、風よけのための石垣（高さ1～1.5m位、幅70～80cm位）があったとのことでした。棚野氏が撮影された「蔵王山測候所」の石垣を図9～図11示します。測候所は、風速70mに耐えるように設計されていたそうです。石垣は「蔵王山測候所」の周囲を囲んでいたことから、西側は20m位、南側は10m位、北側は7～8m位の長さ

図9 「蔵王山測候所」の測風棟と石垣（棚野栄司氏提供）

図10 「蔵王山測候所」の測風棟と石垣（棚野栄司氏提供）

図11 「蔵王山測候所」の測風棟と石垣（棚野栄司氏提供）

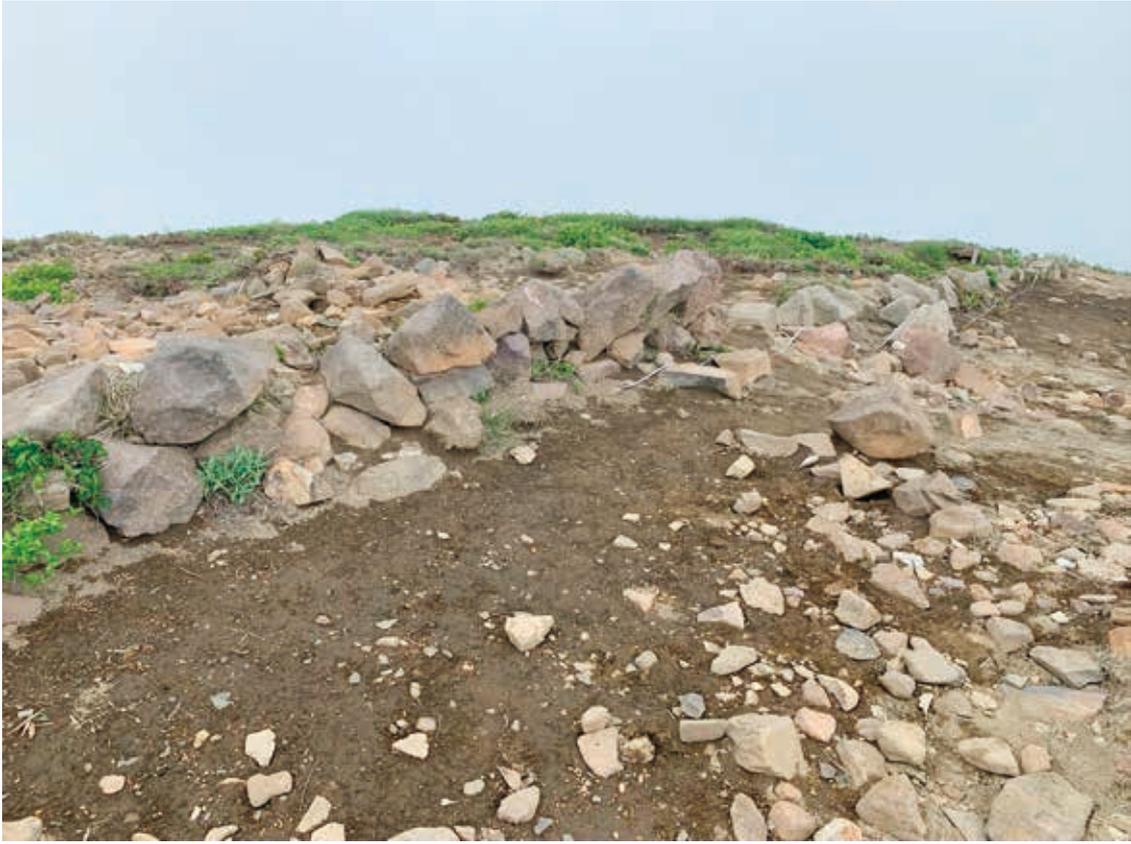
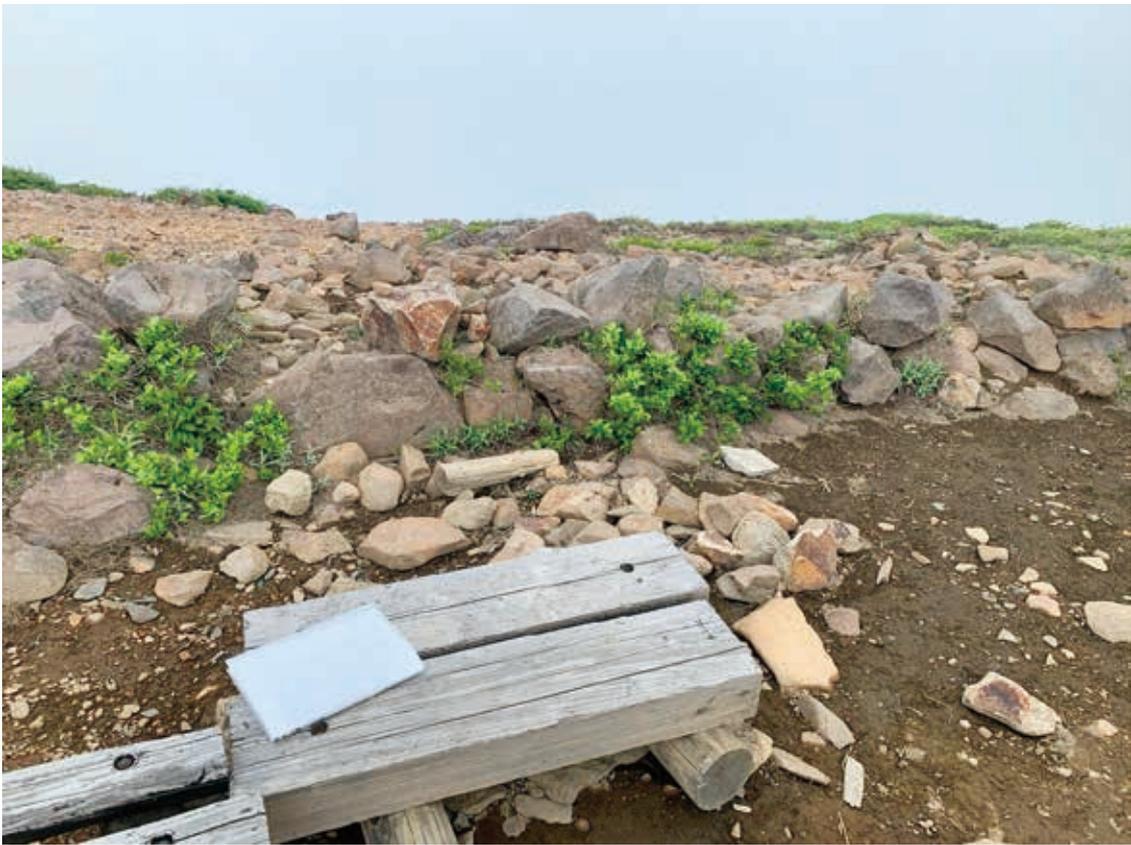
なお、棚野氏が1980年代に地蔵岳に登った際には石垣が残っていたとのことでした。そこで、令和3年6月15日に地蔵岳山頂で石垣の調査を行ったところ、人工的に積み上げられたと考えられる石垣（長さ10m位、高さ50cm位、幅70～80cm位）を確認しました（図12～図13）。石垣は、山道を登って10m位南にいったところにあります。この石垣はハイマツに覆われている所もあることから、最近に作られた物であったり、他にあったものが移動された物ではないと考えることができます。昭和20年当時と比べますと、高さが低く、長さが短くものでした。撮影した写真を、棚野氏に見ていただいたところ、石垣跡であると確認していただきました。

图12 石垣跡

图13 石垣跡

また、空中写真に写っている「蔵王山測候所」は、今回見つけた石垣跡の位置と一致することから、見つけた石垣跡は「蔵王山測候所」の風よけのための石垣跡と判断されました。また、今回見つけた石垣は、「蔵王山測候所」の西側にあった石垣のうちの南側半分程度が残ったと考えられます。

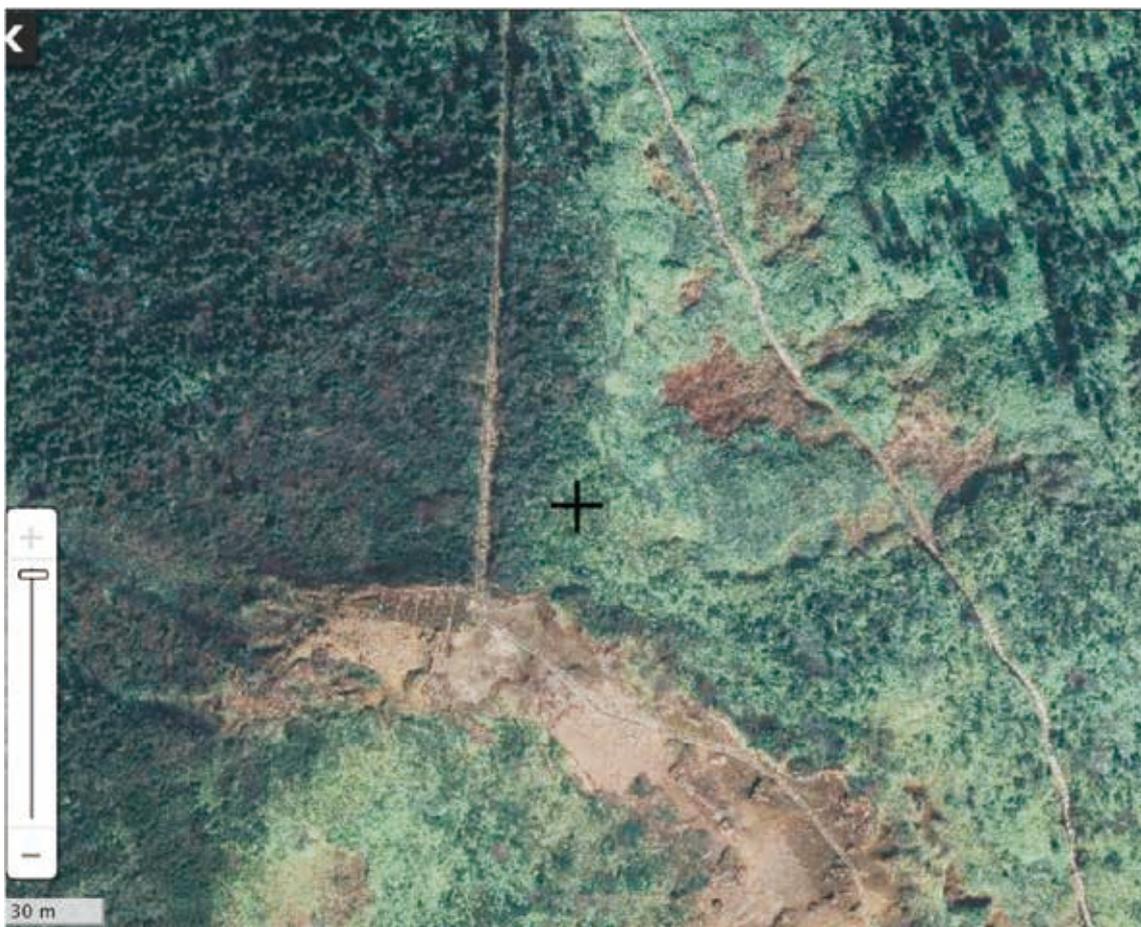
「蔵王山測候所」の場所を特定するため、国土地理院の空中写真を調査しました。図14に最新の空中写真（国土地理院所蔵）を示しました。上が北で、南北の白い線はお地藏さん（北側）から地蔵岳（南側）に向かう山道です。Google Earthなどもそうですが、空中写真は真上から撮影されていることから、写真からは、石垣の有無は判別できません。

図14 空中写真（最新 国土地理院所蔵 拡大）

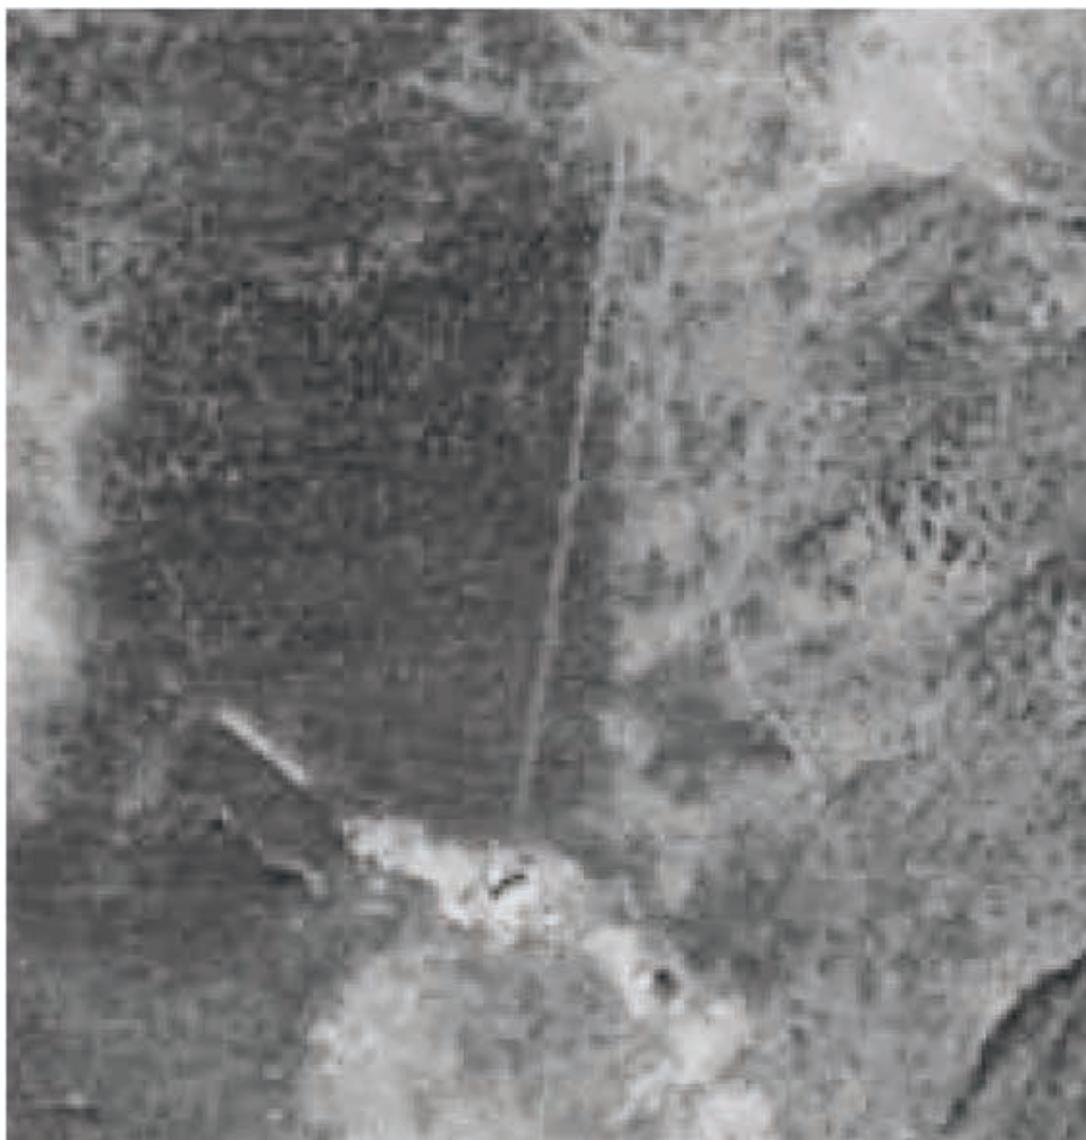
さて、米軍は昭和21年から全国各地で空中写真を撮影しています。地蔵岳については、昭和22年9月7日撮影のものから3枚、昭和22年11月13日撮影のものから4枚の写真が見つかりました。図15に昭和22年9月7日に撮影された空中写真を示しました。上が北で、南北の白線はお地藏さんから地蔵岳に向かう山道です。なお、棚野氏のお話

さて、米軍撮影の空中写真には、地蔵岳山頂に2つの建物が写っています。山道を上がってすぐにある建物が「蔵王山測候所」で、東側約100mのところにある建物が「東北国大学 蔵王高層気象着氷対策研究所」と考えられます。これによって「蔵王山測候所」の場所が特定できました。

図15 空中写真（昭和22年9月7日 米軍撮影 USA-M485-17 国土地理院所蔵 拡大）
